五十铃汽车工程柴油机（上海）有限公司

机械类型：挖掘机

发动机型号：国三6HK1      工作时间：4      地点：广西

故障现象：一台配备五十铃国三6HK1发动机的挖掘机，突然出现无法启动的故障，启动马达可以运转，客户已经停机。

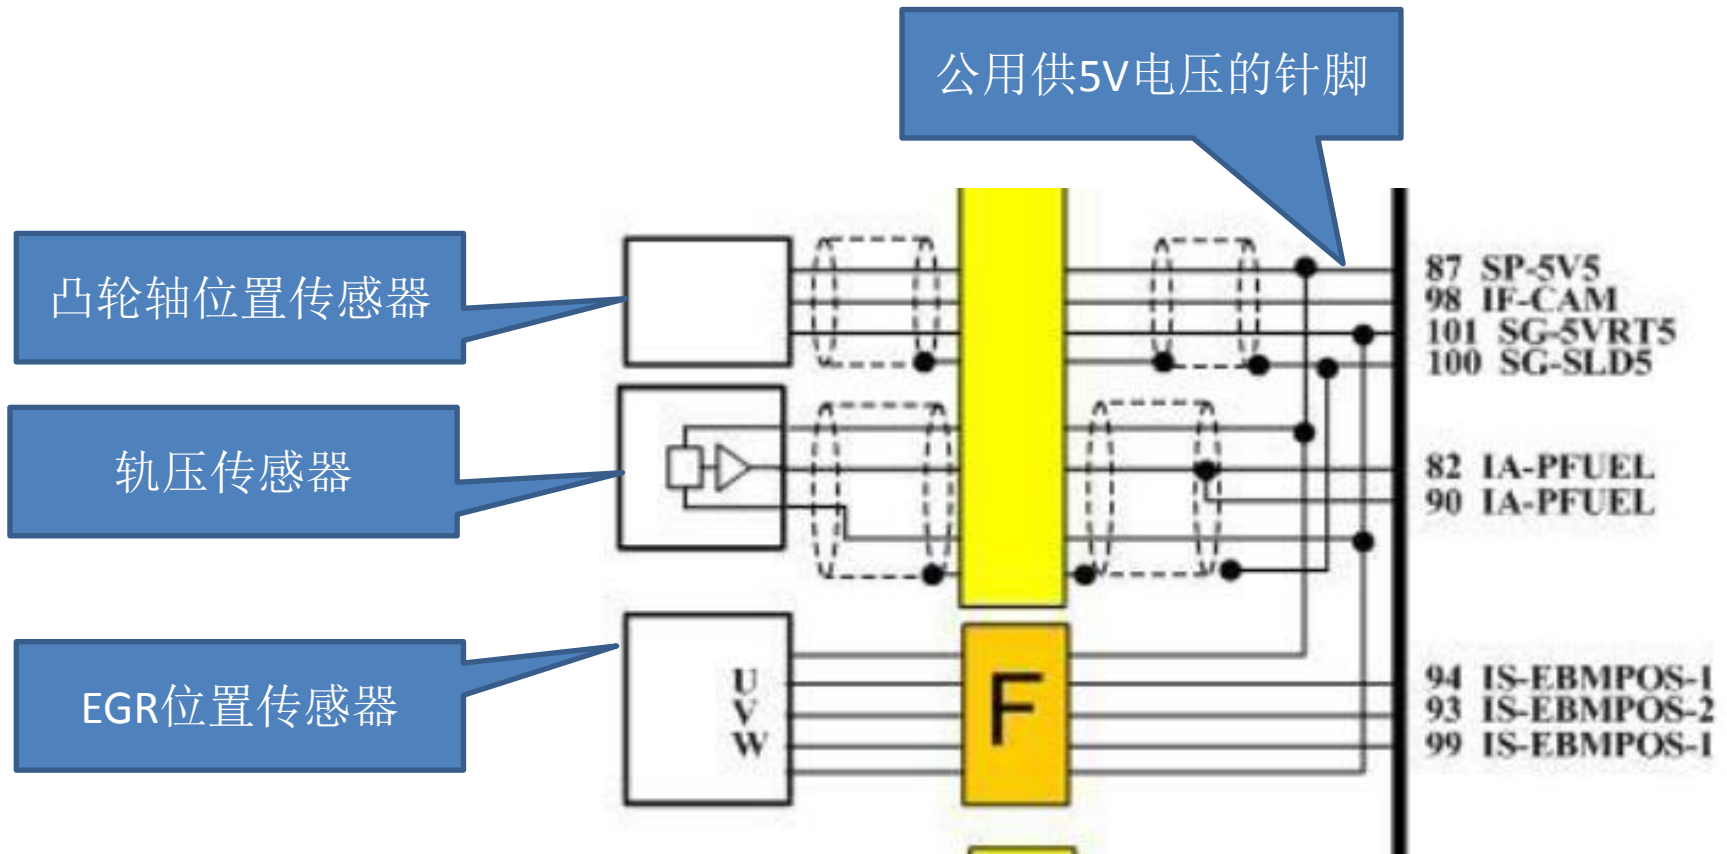
4. 根据电路图可以看出，轨压传感器，EGR位置传感器，凸轮轴位置传感器公用ECM的87号针脚（87号针脚就是ECM的公用供5V电压的针脚）。

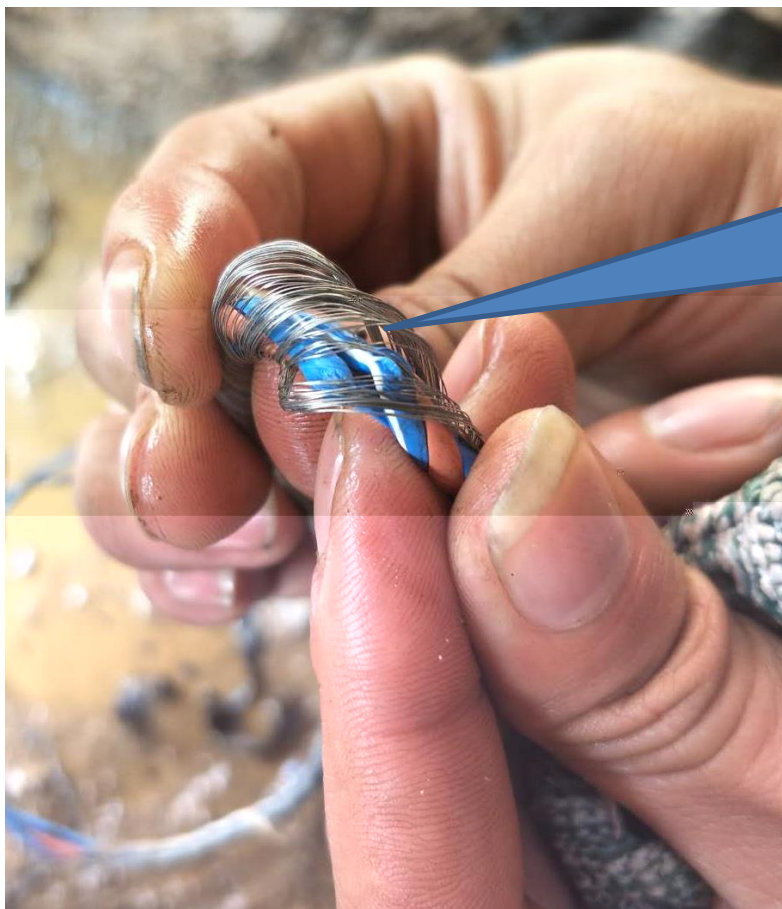
- 7、检查发现发动机排气管有漏气的现象，造成发动机线束烧结在一起，内部线束有短接的情况。

因排气管漏气，造成发动机线束的保护层损坏，发动机线束内部线束短路在一起。

9. 应急处理，将发动机的线束上的屏蔽线剔除，重新包裹各传感器的供电线，先让客户机器应急启动工作。后续订购发动机线束更换，故障解除。

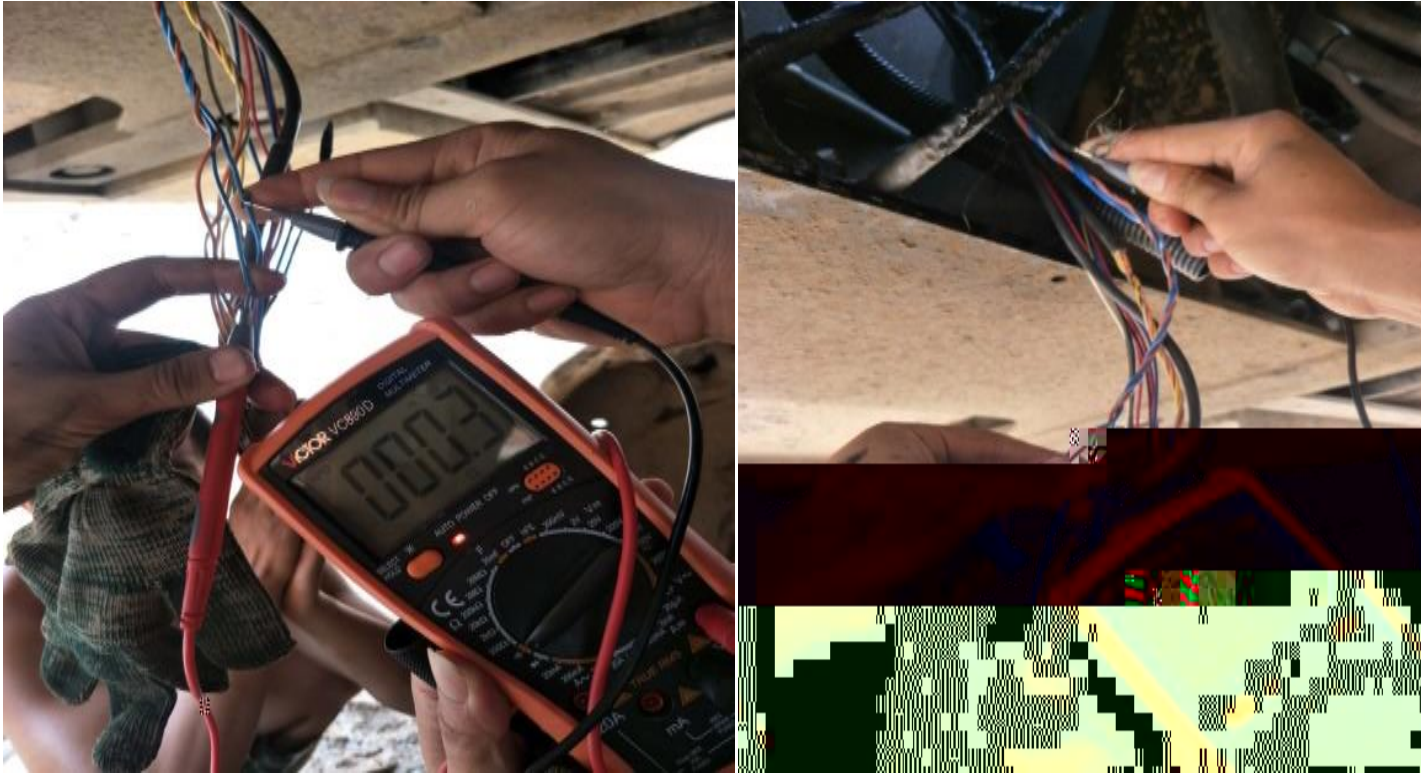
- 8、测量轨压传感器等传感器的5V供电线针脚与100号针脚的屏蔽线短路，因屏蔽线就是搭铁线，所以出现了上述传感器反馈异常的故障，因发动机启动时必须要有凸轮轴位置传感器的信号，所以机器无法启动。

传感器的供电线与屏蔽线短路
